SIMARA ALVES ABREU^{1*}, MATHEUS FREIRE ALMEIDA¹, SARA DOS SANTOS SANTARÉM¹

¹Universitário FAMETRO – CEUNI-FAMETRO, Manaus-AM. *E-mail: Simara_alves.abreu@hotmail.com.

AVALIAÇÃO DE FISSURAS EM PAREDES MOLDADAS NO LOCAL PARA EDIFÍCIOS RESIDENCIAIS: UM ESTUDO SOBRE AS EVIDÊNCIAS DE PATOLOGIAS RECORRENTES EM UM CONDOMÍNIO DE MANAUS - AM

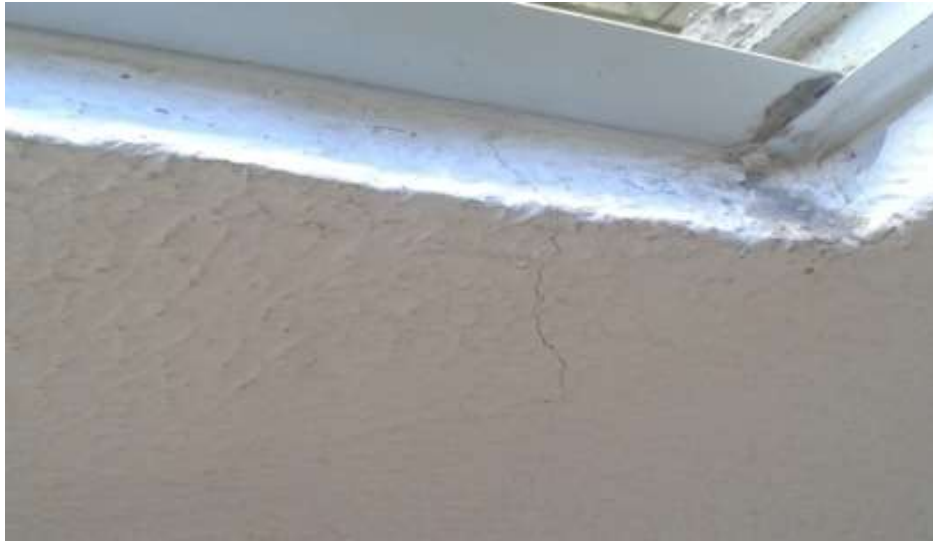
Figura 1 – Fissura em Esquadria a 45°.

Uma das fissuras mais repetitivas encontradas durante a avaliação se encontra no vão de portas e janelas. Essas patologias normalmente se apresentam em alguns ângulos específicos que podem ser fissuras a 45° ou a 90° de acordo com o ponto de origem de sua abertura (**Figura 1**).

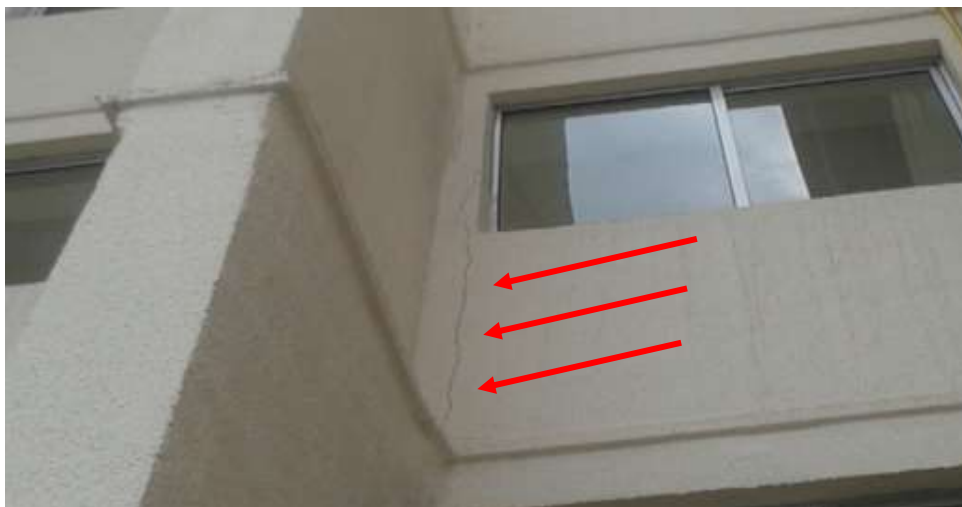
Figura 4 – Fissura em Parede Externa a 90°.

Neste ponto a junta de dilatação sofreu a movimentação da estrutura, porém na fase de acabamento o trecho que compreende a junta estava revestido, ou seja, sem o espaço necessário para liberar as tensões entre as duas estruturas. Devido à ausência da junta de dilatação, ocorre a incidência de fissuras a 90° com mais frequência (**Figura 4**):

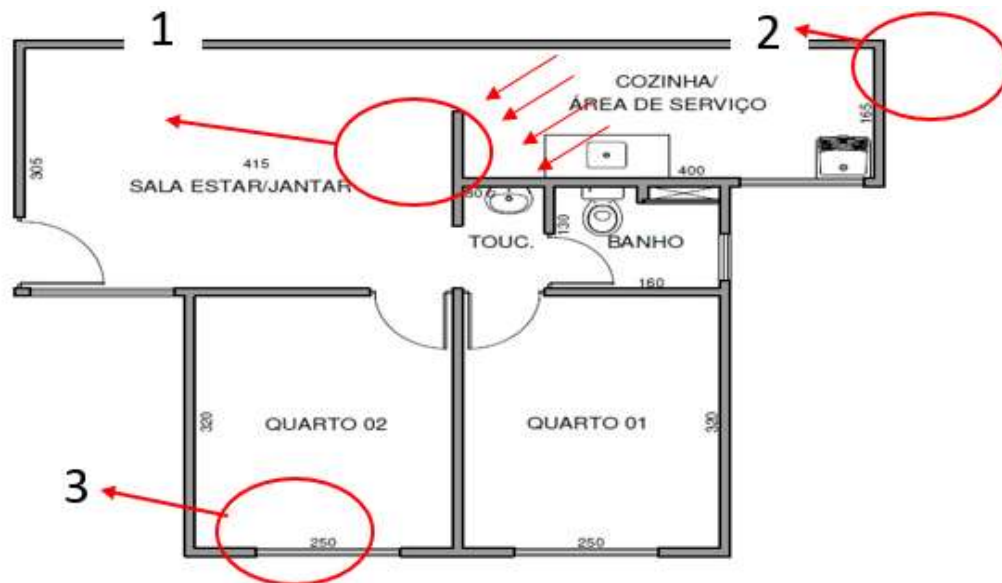
Figura 5 – Planta Baixa: Unidade no Bloco 32.

Conforme observado durante a visita técnica, alguns pontos avaliados repetiam a mesma posição e características apresentadas, sendo possível assim mapear esses pontos de maior incidência (**Figura 5**).

Posição	Localização	Causas
1	Parede da Sala	<ul style="list-style-type: none"> • Esforço por sobrecargas; • Juntas de Dilatação; • Retração Térmica; • Esforços Mecânicos;
2	Área de Serviço	<ul style="list-style-type: none"> • Esforços Mecânicos; • Juntas de Dilatação;
3	Esquadrias	<ul style="list-style-type: none"> • Retração térmica; • Esforços Mecânicos; • Reforço da Armação;

A Tabela 1 apresenta das características identificadas das patologias nos ambientes internos de acordo com o diagnóstico realizado nas visitas técnicas. Observa-se que as causas de esforços mecânicos surgem como patologia recorrente nas áreas identificadas, juntamente com a retração térmica, ambas com forte incidência no surgimento de rachaduras.

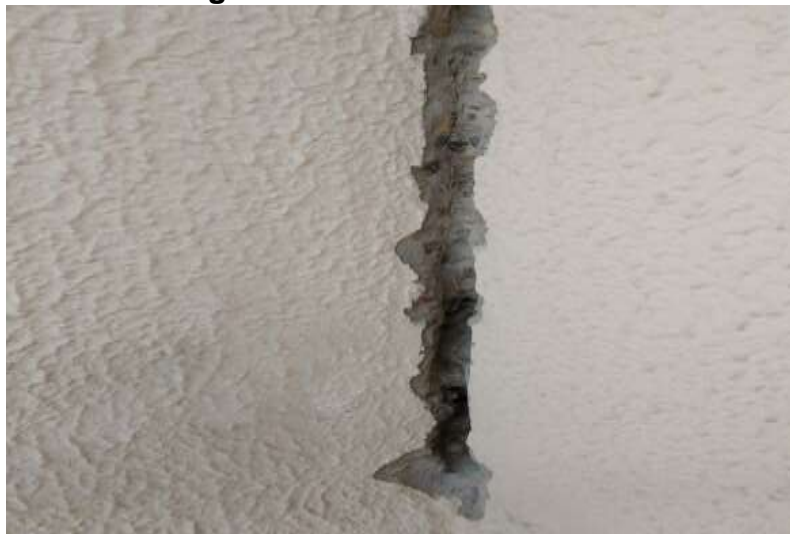
Figura 9 – Abertura de Fissura.

Com a execução da abertura do local pode-se verificar a proporção da fissura em tratamento (**Figura 9**).
