## Restabelecimento estético e funcional pós fratura de incisivos centrais superiores: relato de caso

Aesthetic and functional reestablishment after fracture of upper central incisors: case report

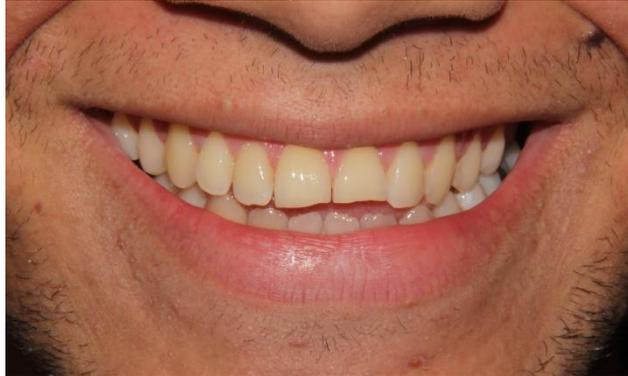
Durante esta primeira consulta, no exame clínico foi constatado que se tratava de uma fratura envolvendo esmalte na região incisal do elemento 11 e esmalte e dentina na região de terço médio do elemento 21. Não manifestou sintomatologia dolorosa, assim como não apresentou alteração na coloração que indicasse

**Figura 1** - Aspecto clínico inicial.

Após o exame clínico realizou-se o planejamento dos procedimentos e decidiu-se então pela realização do clareamento dental de consultório e posterior confecção das restaurações diretas dos dois elementos dentários em resina composta. Observa-se o aspecto clínico inicial dos elementos 11 e 21 (**Figura 1**).

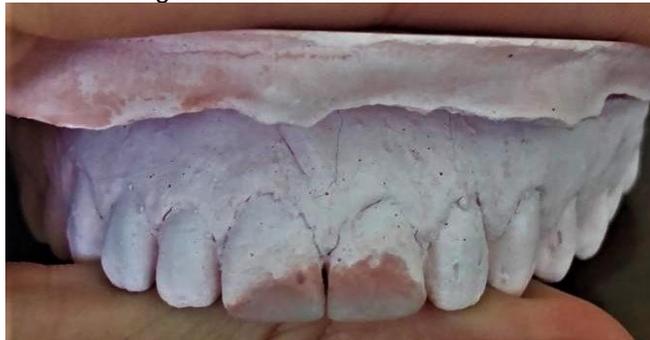
**Figura 2** - Modelo de gesso com ensaio restaurador em resina composta.

Na quinta consulta foi realizada a moldagem do paciente com alginato com a finalidade de obter o modelo de gesso para ensaio restaurador com resina composta (**Figura 2**) e confecção da guia palatina com silicone.

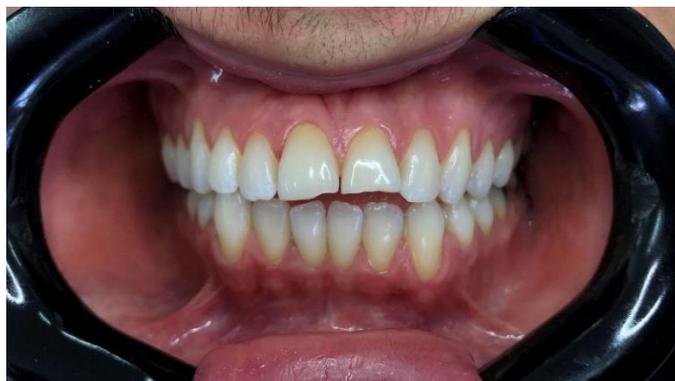
**Figura 3** - Sorriso frontal intraoral após 30 dias da última sessão de clareamento e pré procedimento restaurador.

A sexta consulta, devido a disponibilidade do paciente, foi realizada 30 dias após o fim do procedimento de clareamento dental de consultório, dessa forma respeitou-se o intervalo de 14 dias após o clareamento para a realização de restaurações diretas em resina composta dos dentes 11 e 21. Para tanto, foi realizado o registro fotográfico antes do procedimento restaurador (**Figura 3**).

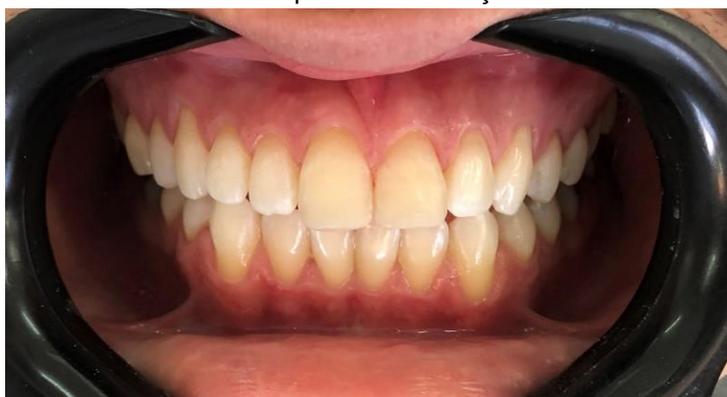
**Figura 4** - Resultado imediato após a reconstrução dos elementos dentários.

Logo em seguida foi feita a prova da guia palatina confeccionada em silicone de adição (Adsil Putty Soft®-Coltene, Rio de Janeiro – RJ, Brasil). Após esse protocolo deu-se início a restauração propriamente dita, começando pela confecção do bisel com intuito de mascarar a interface dente restauração.

Em seguida foi realizado o condicionamento ácido da superfície sendo 15 segundos em dentina e 30 segundos em esmalte, seguido pela aplicação do adesivo em duas camadas, realizando a fotopolimerização apenas na última. Posteriormente confeccionou-se a face palatina com o auxílio da guia palatina em silicone utilizando a resina (Opallis-FGM) cor T-Neutral, em seguida foi feita a camada correspondente a dentina com a resina (Vittra Aps-FGM) cor DA1 e foi utilizada a resina (Vittra APS-FGM) cor EA2 para realização da camada de esmalte. Após a sequência anterior foi possível obter o resultado final imediato, devolvendo a forma e função dos dentes anteriormente fraturados (**Figura 4**).

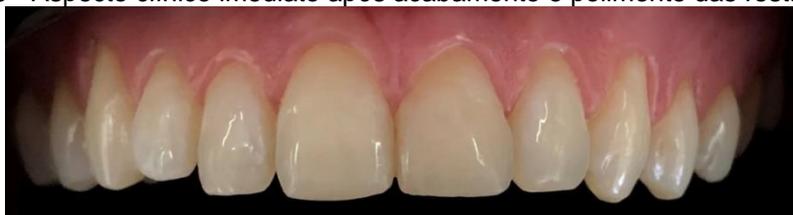
**Figura 5** - Aspecto clínico imediato após acabamento e polimento das restaurações.

Após sete dias da última consulta, foi realizado o polimento e acabamento das restaurações em resina composta. Foi iniciado o acabamento com borrachas em formato de chama e taça com granulometria grossa e média. Após o acabamento deu-se início ao polimento com borrachas em formato de chama e taça com granulometria fina, em seguida foi utilizado a pasta diamantada (Diamond Excel – FGM) para polimento com disco de feltro. Finalizado a sequência de acabamento e polimento foi feito o registro fotográfico do aspecto clínico final imediato (**Figura 5**).

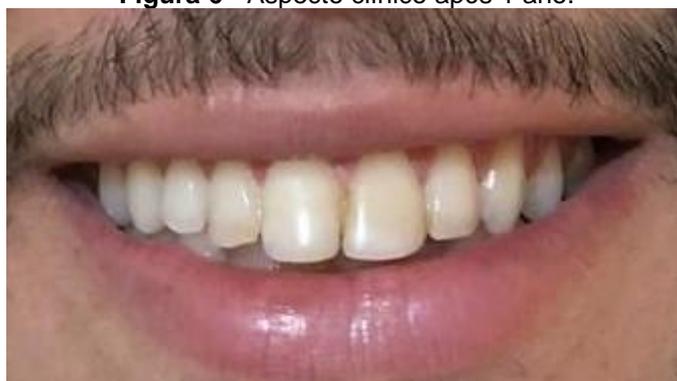
**Figura 6** - Aspecto clínico após 1 ano.

Após um ano da realização dos procedimentos, o paciente retornou para acompanhamento e avaliação, sendo realizado apenas o procedimento de polimento (**Figura 6**).
