Uso de pino de fibra de vidro para reabilitar unidade dental comprometida por extensa lesão cáriosa: relato de caso

Use of fiberglass pin to rehabilitate dental unit compromised by extensive carious lesion: case report

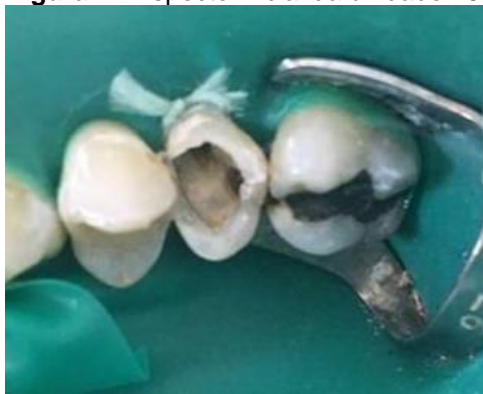
Paciente do sexo feminino, 23 anos, feoderma, procurou atendimento no consultório odontológico queixando-se da unidade dental 25 (segundo pré-molar esquerdo) que havia sido realizado tratamento endodôntico prévio com destruição extensa, sendo encaminhado pelo endodontista para reabilitação restauradora. Para realização do referente estudo a paciente assinou o Termo de Consentimento Livre e Esclarecido (TCLE) tendo assim conhecimento e autorizando o uso de suas imagens para fins acadêmicos. No aspecto inicial foi observado comprometimento considerável das paredes oclusal, mesial e vestibular (**Figura 1**).

Figura 1 - Aspecto inicial da unidade 25.

Levando em consideração a queixa do paciente, análise oral clínica e limitações financeiras, foram propostas as seguintes etapas para reabilitação: instalação de pino intrarradicular e posterior confecção de restauração direta em resina composta.

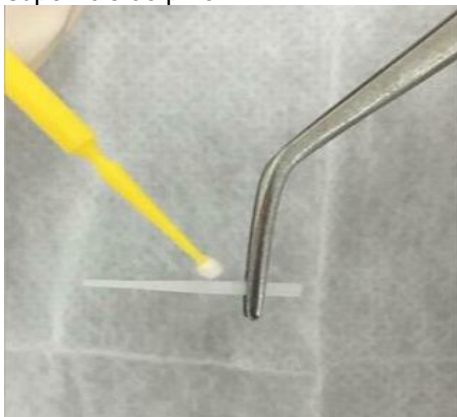
Após desobturação do conduto foi feita a seleção do pino por meio do teste de adaptação, sendo escolhido o pino número 1 (ANGELUS®). Em seguida foi realizado o preparo do pino com ácido fosfórico a 37% (FGM®) durante 20 segundos para limpeza da superfície e abertura de poros superficiais. Em seguida foi aplicado silano (MAQUIRA®) por 60 segundos (**Figura 3**) para preparar a superfície que em seguida recebeu o adesivo (FGM®) que foi em seguida fotopolimerizado por 40 segundos (SDI®).

Figura 3 - Aplicação do silano na superfície do pino.

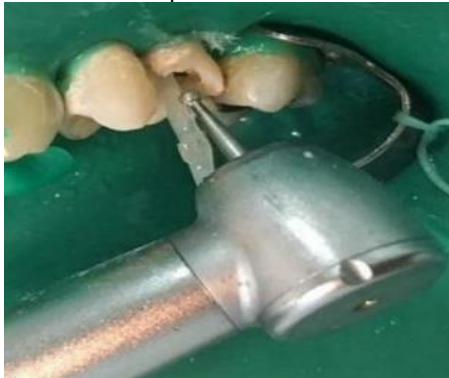
Após a foto ativação, o excesso do pino foi cortado com o uso de uma ponta esférica diamantada 1014 (KG SORENSEN®) em alta rotação e confeccionado o núcleo ao redor do mesmo utilizando o cimento resinoso.

Figura 4 - Corte do excesso do pino através de uma ponta diamantada esférica.

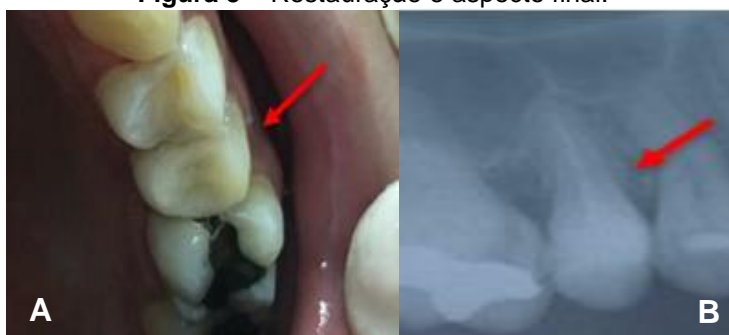
Após a remoção do isolamento absoluto foi realizado ajuste oclusal para distribuição de contatos dentais seguido de acabamento da restauração com brocas multilaminadas (KG SORENSEN®), pontas abrasivas e tiras de lixa (AMERICA BURS®) evidenciando o aspecto final imediato da restauração (**Figura 5A**). Por fim foi realizada uma tomada radiográfica para evidenciar adaptação do pino e restauração que se apresentaram excelentes radiograficamente (**Figura 5B**).

Figura 5 – Restauração e aspecto final.

Legenda: A - Aspecto final imediato da restauração.

B - Aspecto radiográfico do pino e restauração.

A paciente retornou após sete dias para avaliação e polimento final, clinicamente a restauração estava satisfatória, sem queixa, sinal de fratura ou infiltração marginal.
